# Satelittenaufnahme des Naturfreundehauses Bad Emstal mit Grenzverlauf

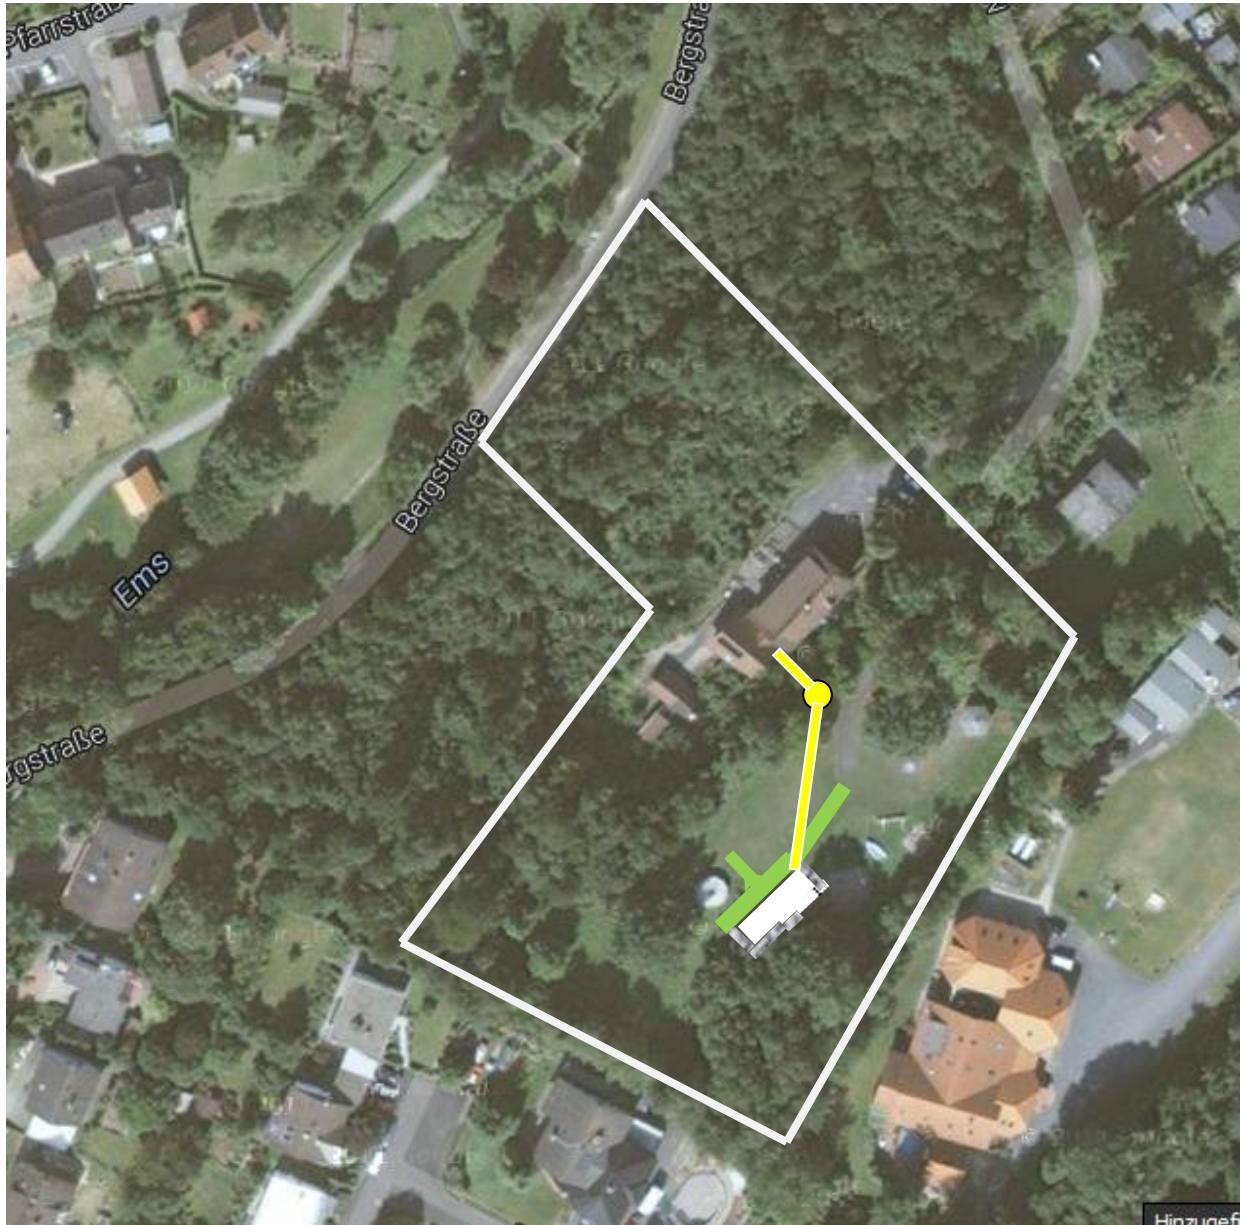
Schotterrassen mit Kanal, Versorgungsleitungen und Drainage

Fundament

Pflaster

Kanal D125

Revisionschacht

Wasserleitung 1"

Kabel NYY-J 5\*16mm<sup>2</sup>
